OPERE DI CONSOLIDAMENTO NEL CENTRO ABITATO DI USSASSAI
CUP: D16B20000980002 - CIG: 83154530E6

PROGETTO DEFINITIVO - Lotto 1

COMPATIBILITA' GEOLOGICA E GEOTECNICA

D.2.3

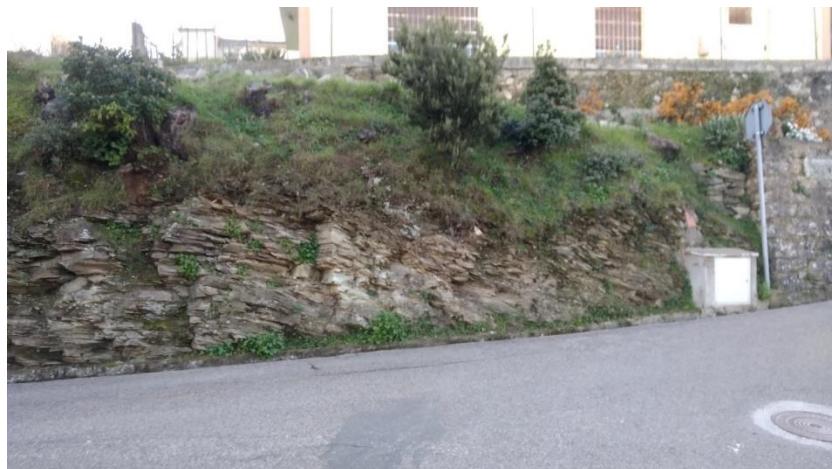
Figura 3 – Affioramento del Complesso paleozoico metamorfico all'interno del centro abitato, in facies metarenaria, con giacitura a reggipoggio

Il basamento metamorfico costituisce l'ossatura dei versanti e dei bacini idrografici, è costituito da una successione terrigena potente, afferente a unità litostratigrafiche alloctone, trasposte e variate nei loro caratteri originari durante la fase orogenetica ercinica: esse sono costituite da un'alternanza di termini metarenacei quarzosi e metasiltstiti (Formazione delle filladi grigie, Unità tettonica della Barbagia) e da metarenarie micacee fini, metasiltiti e metapeliti (Formazione delle Arenarie di San Vito e Formazione di Monte Santa Vittoria, Unità tettonica di Meana Sardo). Il basamento metamorfico è individuato in questo studio come un unico complesso scistoso, intensamente fratturato e localmente intensamente alterato, in funzione della natura mineralogica e petrografica dei sedimenti.

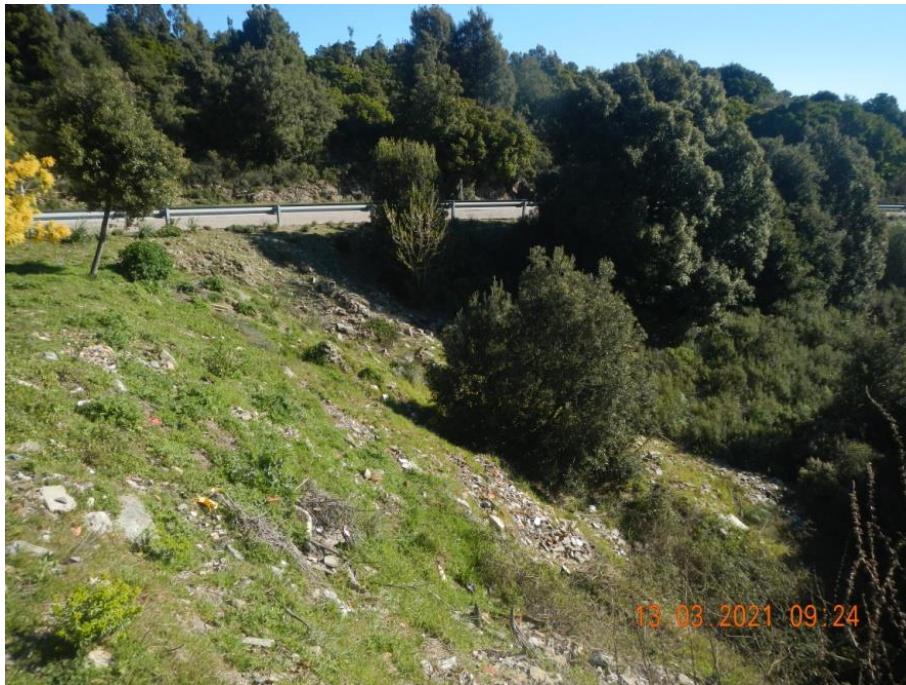
Figura 4 – Depositi detritici e di versante disposti lungo l’impluvio del rio Sa Pira, in località Sa Tanca, a valle della SS 198

Lungo i versanti e nelle aree di impluvio si rinvengono i depositi detritici eluvio colluviali e detriti di falda, formatisi in prevalenza per gravità ed erosione idrica superficiale delle rocce soprastanti e del basamento, nonché dall'alterazione ed erosione della roccia basale: essi sono costituiti da elementi litici di varia natura, poco elaborati, a struttura interna caotica, con matrice limo – argillosa, da bruna a rossastra, ricoprenti il basamento paleozoico; presentano spessori variabili da pochi cm a qualche metro.

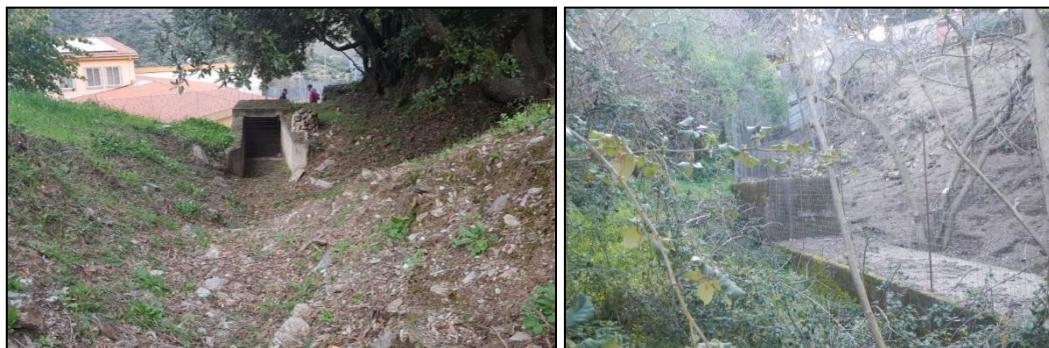
Figura 6 – SX: Immissione del tratto tombato del Riu Sa Pira a monte della scuola di via Europa – DX: Tratto tombato nei pressi del campo sportivo di Ussassai (Riu Nestasi)

Sia il Rio Sa Pira sia il Rio Nestasi scorrono interamente tombati lungo il centro abitato: da evidenziare comunque la criticità sul primo torrente sopra detto, il Rio Sa Pira, vista la presenza di un canale tombato nell’attraversamento su via Europa, su cui sorge un edificio scolastico nell’alveo del torrente. L’asta del torrente del Rio Sa Pira, non oggetto del presente progetto, dovrà necessariamente essere oggetto di intervento di mitigazione vista, come detto, la probabilità di innesco di colata detritica lungo tale asta torrentizia. Nel presente progetto si procederà comunque all’alleggerimento di tale corso d’acqua veicolando, come si vedrà dalle tavole di progetto, parte delle portate liquide provenienti da monte verso il Riu Fonte S’impresa. Questo corso d’acqua risulta infatti esterno al centro abitato di Ussassai non comportando di fatto problemi di pericolosità idraulica nel centro abitato.

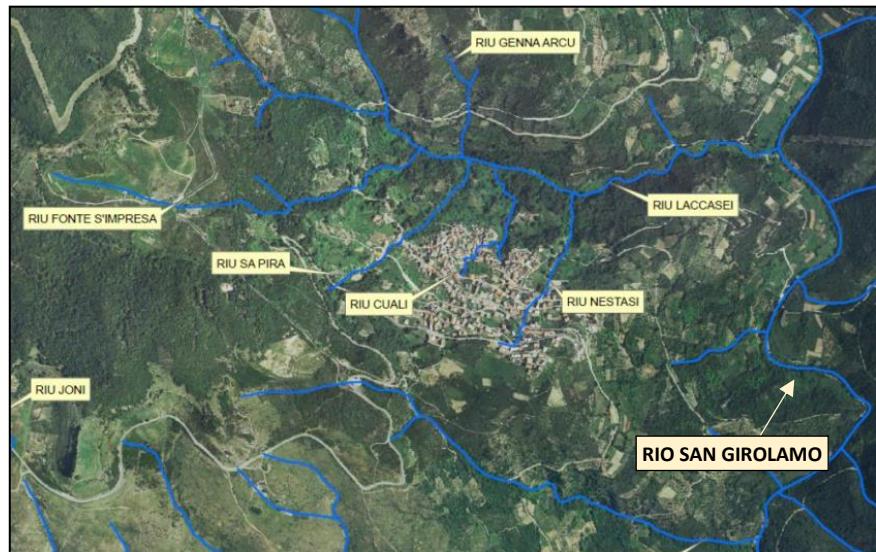
Figura 7 – Reticolo idrografico principale e secondario in studio del Comune di Ussassai

Il reticolo idrografico interessato dagli interventi di progetto ricade nel tratto montano del bacino del rio San Girolamo, sub bacino del Flumendosa. In questo tratto il bacino è caratterizzato da forti pendenze e profonde valli, la cui direzione è strettamente condizionata dall'assetto tettonico del territorio, e secondariamente dalla diversa erodibilità e permeabilità dei litotipi affioranti. La valle del rio San Girolamo è impostata sul complesso metamorfico paleozoico, su una linea di faglia avente direzione N-S e NNO-SSE, e mostra in generale un andamento meandriforme, con locali scalzamenti delle sponde e sinuosità nel suo percorso.

Le aste tributarie e i corsi d'acqua minori presentano uno schema di tipo dendritico, e si sviluppano su litologie prettamente impermeabili, a limitata acclività e omogenee. Presentano un regime tipicamente torrentizio, con piene improvvise e di breve durata, deflusso superficiale nullo per la maggior parte del periodo dell'anno, ma con piene importanti in corrispondenza di precipitazioni intense, in quanto l'impermeabilità del substrato determina valori unitari alti dei coefficienti di deflusso.
