OPERE DI CONSOLIDAMENTO NEL CENTRO ABITATO DI USSASSAI
CUP: D16B20000980002 - CIG: 83154530E6

PROGETTO DEFINITIVO - Lotto 1

RELAZIONE GEOLOGICA - GEOTECNICA

SRIA
s.r.l.
STUDIO ROSSO
INGEGNERI ASSOCIATI

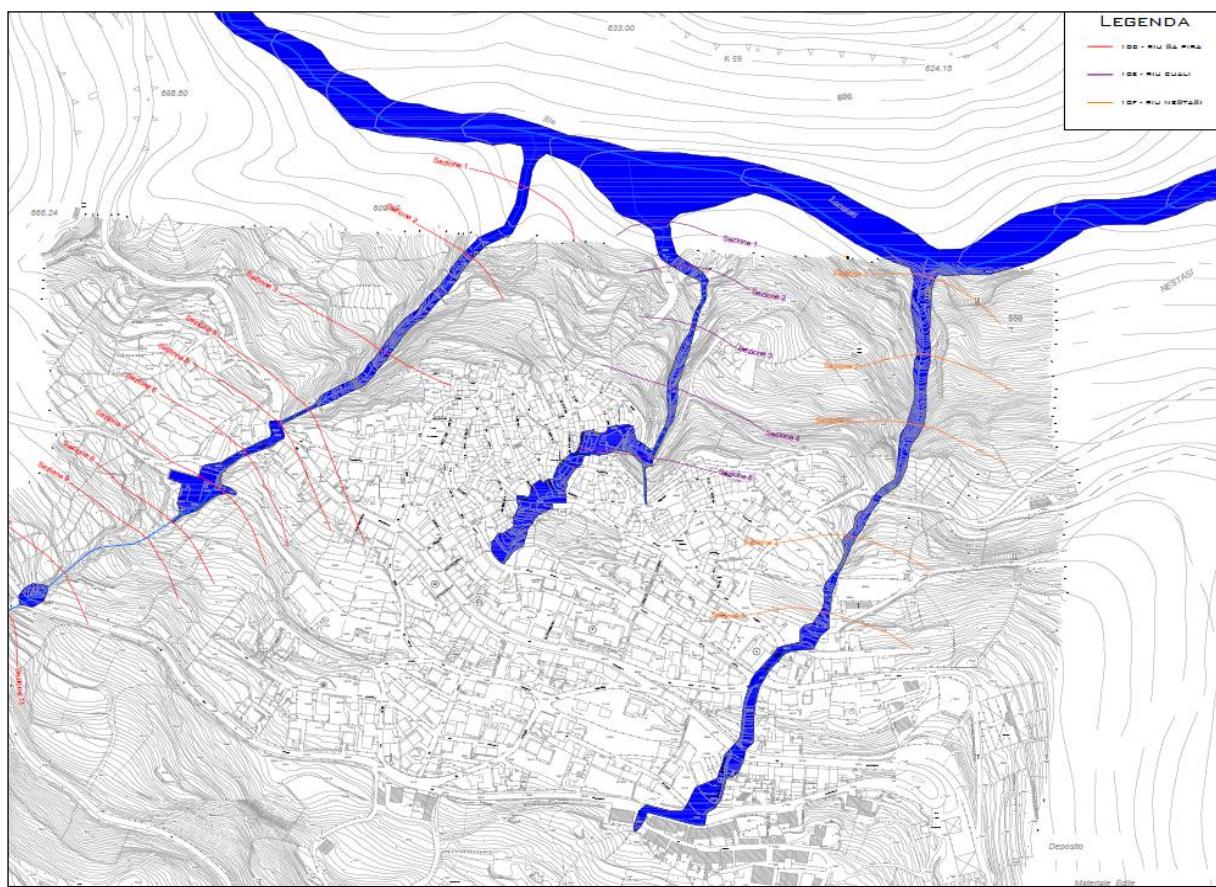
H4 AREE INONDABILI DA PIENE CON PORTATE DI COLMO
CARATTERIZZATE DA TEMPI DI RITORNO DI 50 ANNI

Figura 4 – Studio di Compatibilità Idraulica (di cui all'Art. 8 Comma 2 delle Norme di Attuazione del PAI) del territorio comunale di Ussassai - Carta della Pericolosità in Variante ambito Urbano

Relativamente al Piano Stralcio per l'assetto idrogeologico (PAI) – *Interventi sulla rete idrografica e sui versanti, Legge 18 maggio 1989, n. 183, art. 17, comma 6, ter D.L. 180/98 e successive modifiche ed integrazioni*, il centro urbano di Ussassai ricade in aree a **Pericolosità elevata e molto elevata da frana Hg3 e Hg4**, mentre relativamente alla parte idraulica, i tre corsi d'acqua che attraversano l'abitato sono classificati in area a **Pericolosità idraulica molto elevata Hi4**, così come individuato nello studio di cui all'art. 8 comma 2 delle N.T.A. del PAI (Figura 4 e Figura 5).

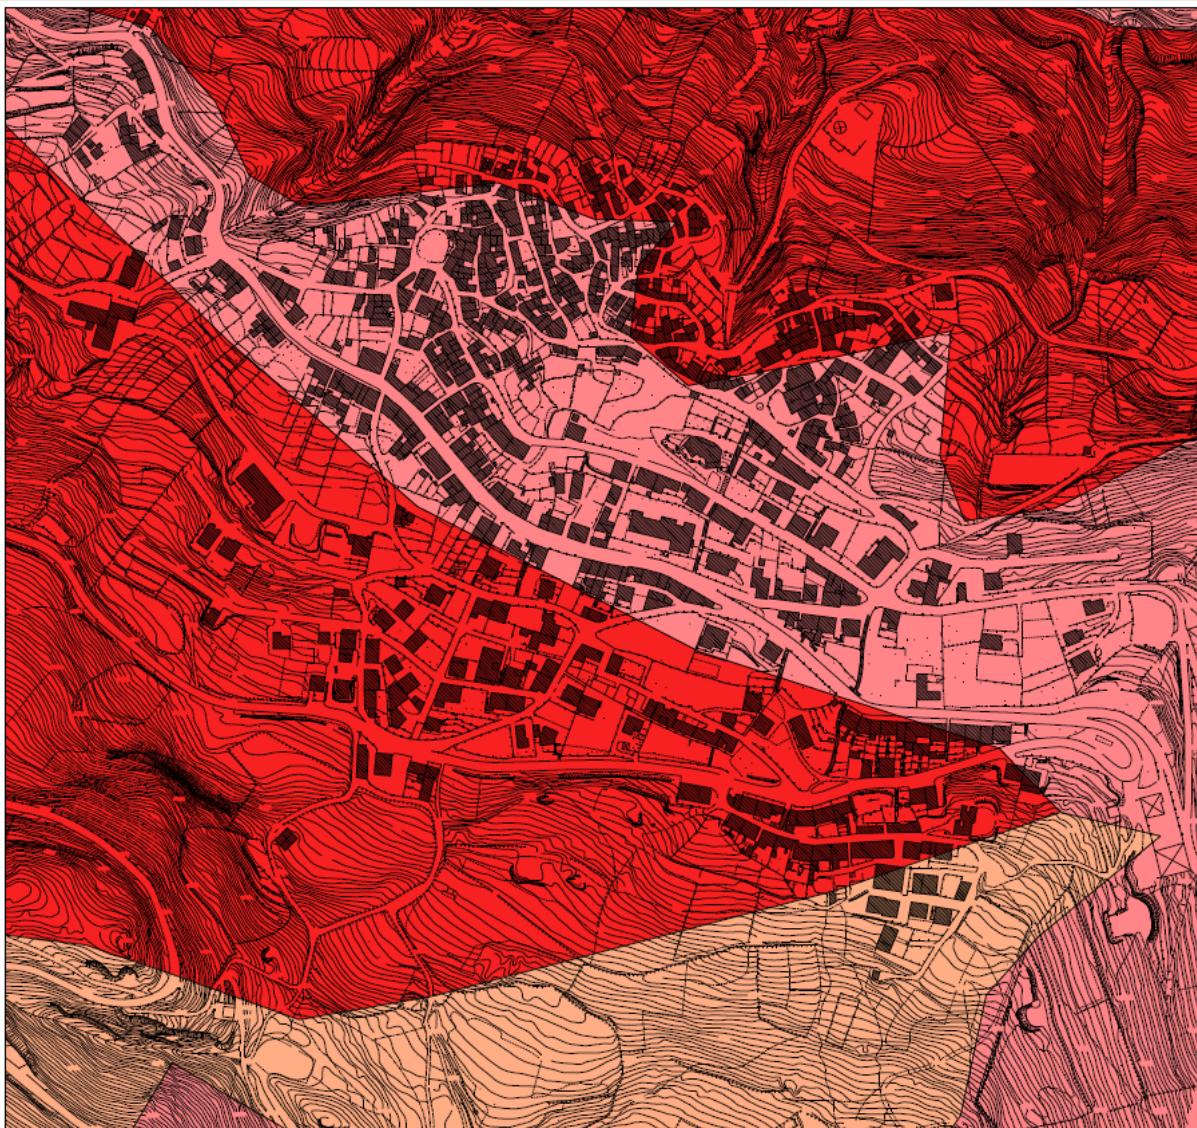
Figura 5 - Studio di Compatibilità Geologica e Geotecnica (di cui all'Art. 8 Comma 2 delle Norme di Attuazione del PAI) del territorio comunale di Ussassai – Pericolosità da frana Centro Urbano

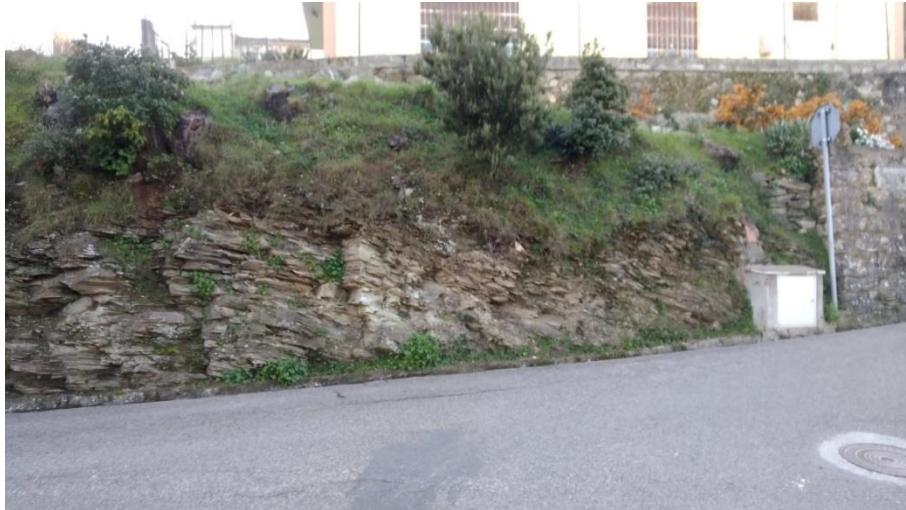
Figura 6 – Affioramento del Complesso paleozoico metamorfico all'interno del centro abitato, in facies metarenaria, con giacitura a reggipoggio

La giacitura degli scisti è essenzialmente a reggipoggio con una inclinazione media di 20°, ma localmente si possono osservare situazioni a franapoggio in corrispondenza degli assi di alcune pieghe che presentano una inclinazione di pochi gradi verso valle.

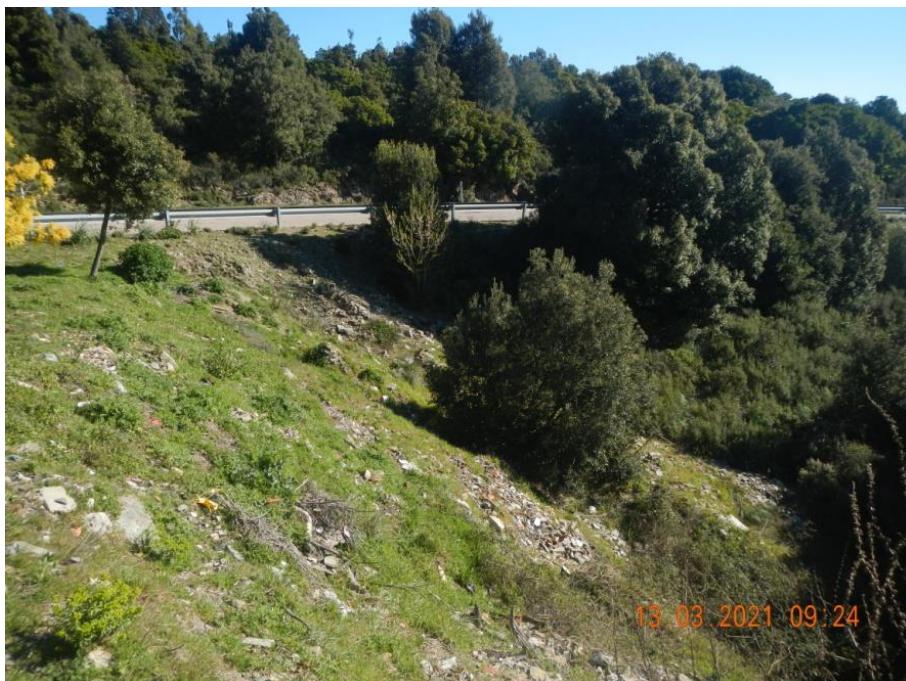
Figura 7 – Depositi detritici e di versante disposti lungo l'impluvio del rio Sa Pira, in località Sa Tanca, a valle della SS 198

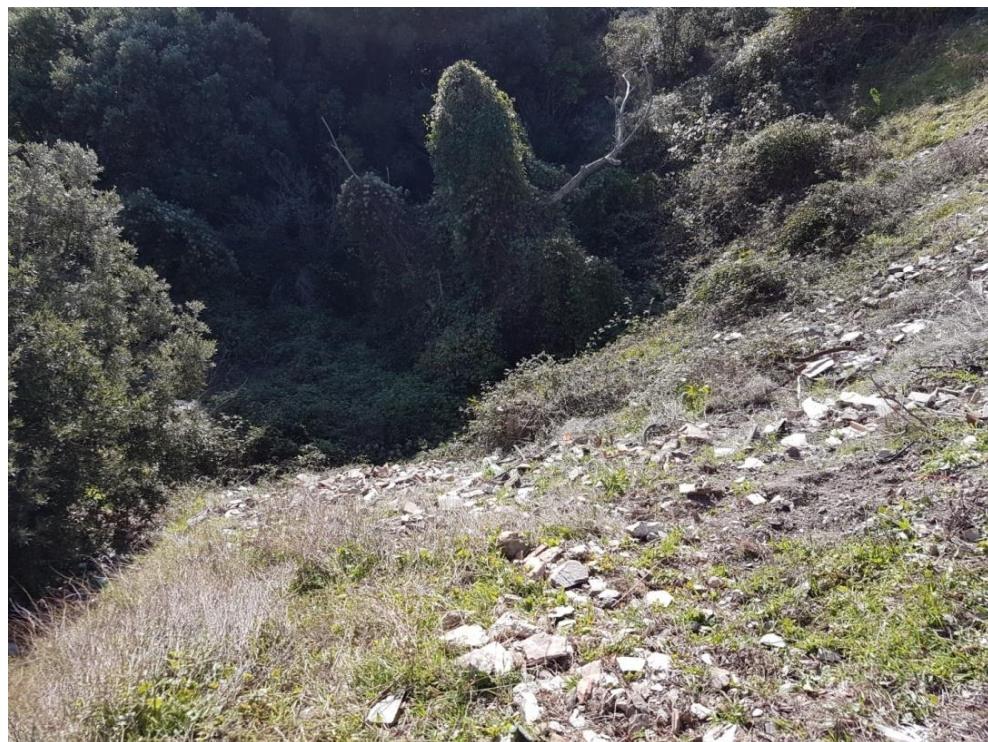
Figura 8 – Impluvio del Rio Nestasi a valle del centro abitato

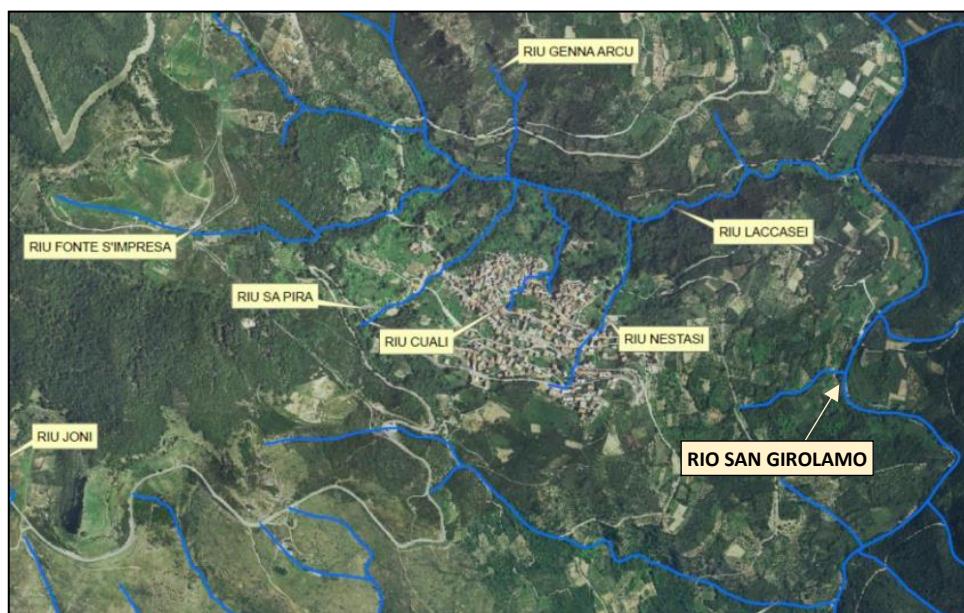
Figura 9 – Reticolo idrografico principale e secondario in studio del Comune di Ussassai

Il reticollo idrografico interessato dagli interventi di progetto ricade nel tratto montano del bacino del rio San Girolamo, sub bacino del Flumendosa. In questo tratto il bacino è caratterizzato da forti pendenze e profonde valli, la cui direzione è strettamente condizionata dall'assetto tettonico del territorio, e secondariamente dalla diversa erodibilità e permeabilità dei litotipi affioranti. La valle del rio San Girolamo è impostata sul complesso metamorfico paleozoico, su una linea di faglia avente direzione N-S e NNO-SSE, e mostra in generale un andamento meandriforme, con locali scalzamenti delle sponde e sinuosità nel suo percorso.

Le aste tributarie e i corsi d'acqua minori presentano uno schema di tipo dendritico, e si sviluppano su litologie prettamente impermeabili, a limitata acclività e omogenee. Presentano un regime tipicamente torrentizio, con

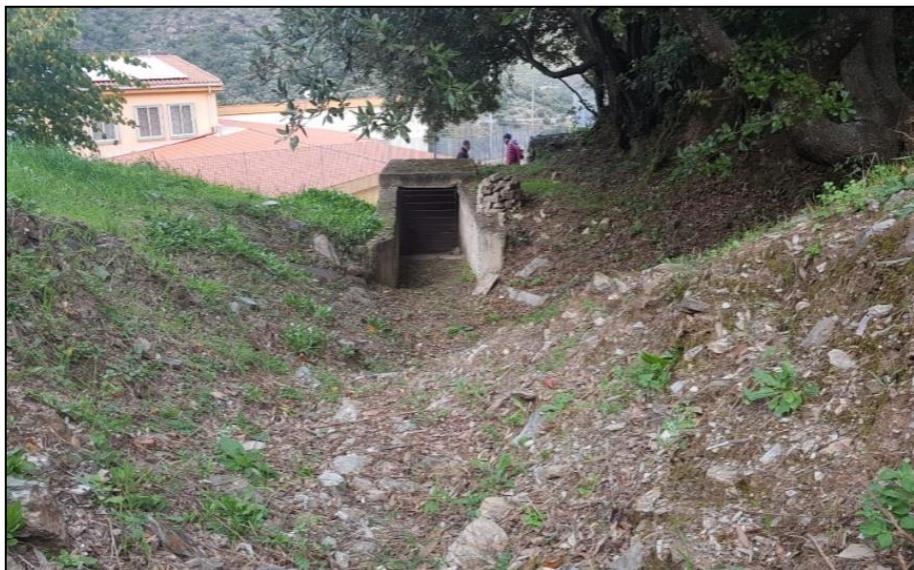
Figura 10 – Immissione del tratto tombato del Riu Sa Pira a monte della scuola di via Europa

Sia il Rio Sa Pira sia il Rio Nestasi scorrono interamente tombati lungo il centro abitato: da evidenziare comunque la criticità sul primo torrente sopra detto, il Rio Sa Pira, vista la presenza di un canale tombato

nell'attraversamento su via Europa, su cui sorge un edificio scolastico nell'alveo del torrente. L'asta del torrente del Rio Sa Pira, non oggetto del presente progetto di consolidamento, dovrà necessariamente essere oggetto di intervento di mitigazione vista, come detto, la probabilità di innesco di colata detritica lungo tale asta torrentizia. Nel presente progetto si procederà comunque all'alleggerimento di tale corso d'acqua veicolando, come si vedrà dalle tavole di progetto, parte delle portate liquide provenienti da monte verso il Riu Fonte S'impresa. Questo corso d'acqua risulta infatti esterno al centro abitato di Ussassai non comportando di fatto problemi di pericolosità idraulica nel centro abitato.

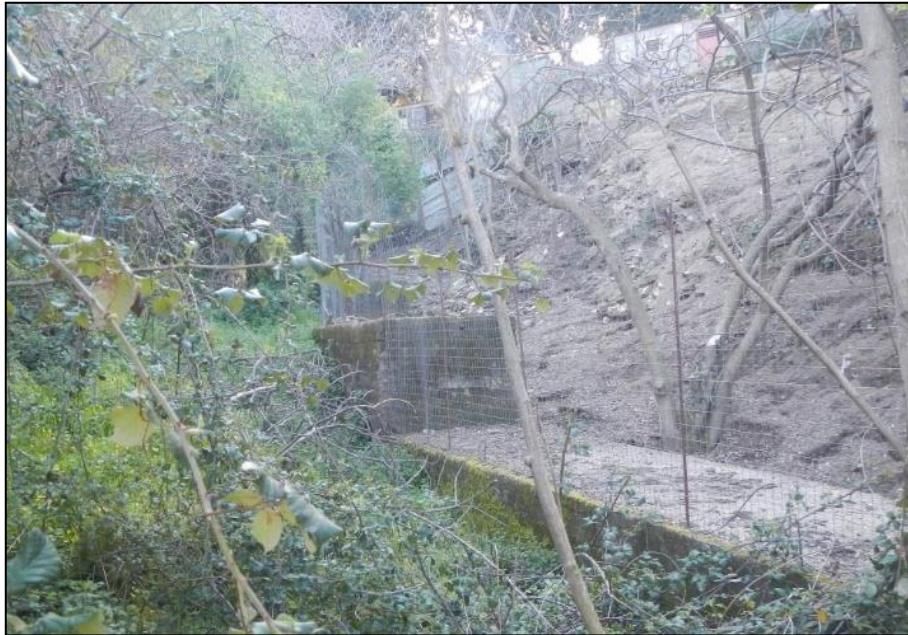
Figura 11 – Tratto tombato nei pressi del campo sportivo di Ussassai (Riu Nestasi)

INTERVENTO D: primo intervento sul tratto urbano del Riu Nestasi attualmente tombato che prevede di riportarlo a cielo aperto e di adeguare la sezione idraulica per il deflusso di una tr 200 per i tratti tombati. L'intervento prevede dunque di realizzare un canale a cielo aperto con sezione trapezia in malta e pietrame adiacente all'attuale tratto tombato che scorre al di sotto di una scalinata in cls e che permetta così di soddisfare i requisiti idraulici richiesti dalla normativa vigente e di ridurre il rischio idraulico attuale. Le dimensioni della sezione trapezia sono di 1.5 m per la base minore e di 3 m per la base maggiore (altezza pari a 1,5 m). Nei punti in cui non è stato possibile riportare il canale a cielo aperto verrà invece realizzato un tratto tombato della dimensione di 150 x 200 cm che garantisce il rispetto del franco idraulico richiesto. Lungo l'intervento sono stati previsti una serie di salti di fondo che permettano il contenimento delle velocità di deflusso e una serie di aperture con griglie di accesso che garantiscono l'ispezionabilità del canale. L'intervento si conclude con il rispristino della pavimentazione stradale del tratto interessato e la sistemazione del terreno nei tratti in cui è realizzata la sezione a cielo aperto.

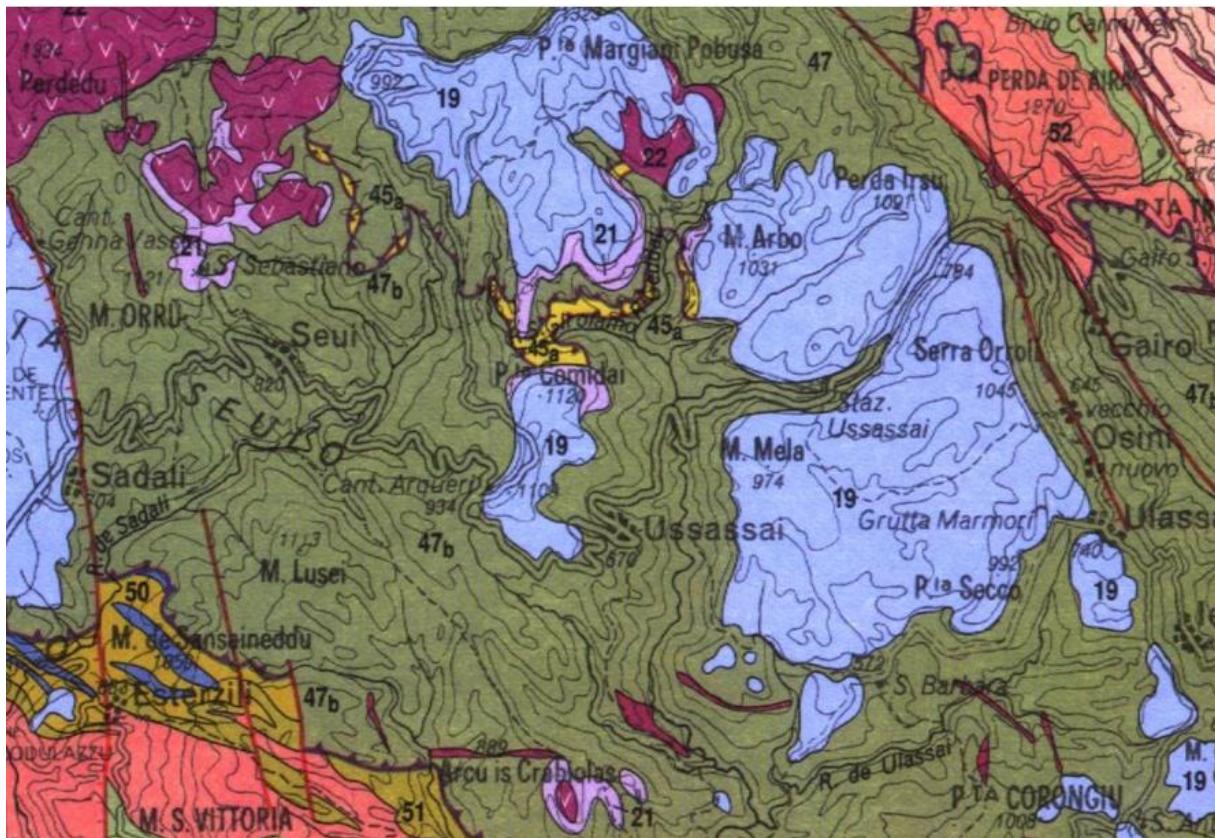
ALLEGATO 1

– Estratto della Carta geologica d'Italia in scala 1:100.000 –

**Legenda:****Successioni marine e transazionali del Trias medio - Cretaceo inferiore:**

19 - Formazione di Dorgali: Dolomie, dolomie arenacee, calcari dolomitici
