OP.240 Manutenzione Straordinaria delle SS.PP. della zona E
- SP Arzana Lanusei - SP Lanusei Ponte S. Paolo - SP
Gairo Taquisara - SP 37 - Annualità 2023 - codice MIMS
00027.R1.NU DM 141 del 09.05.2022

PFTE - ESECUTIVO

RELAZIONE GENERALE E TECNICA

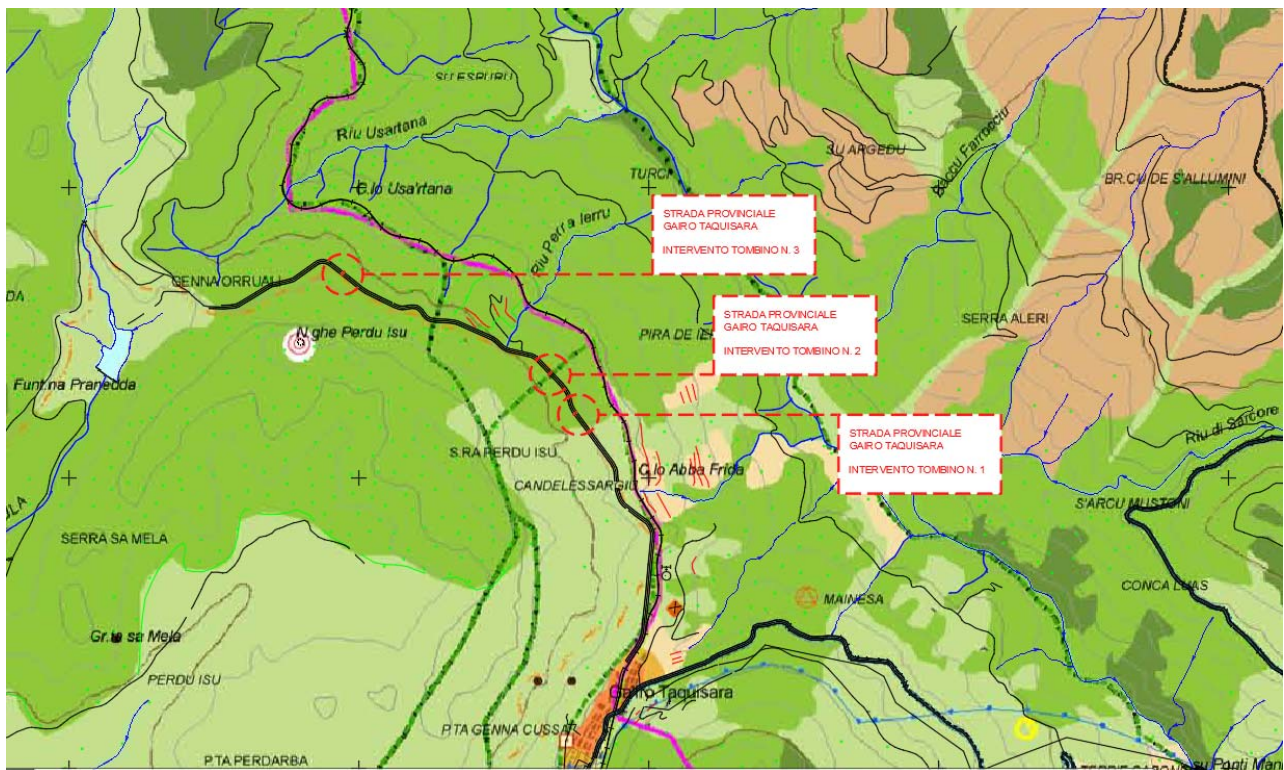
Figura 5-1 Stralcio PPR interventi SP Gairo Taquisara

I tombini lungo la S.P Gairo Taquisara interessano un tratto di viabilità che si sviluppa in un'area boschiva come evidenziato nelle carte del P.P.R. Gli interventi riguardano in questo tratto stradale solo il risanamento dei tombini mentre si provvederà a una pulizia delle aree di pertinenza stradale in prossimità dell'imbocco e dello sbocco dei manufatti, attualmente infestate dalla presenza di rovi ed altre specie erbacee, al fine di consentire le lavorazioni previste in progetto. Il rifacimento degli strati di usura riguarda strade Provinciali esistenti per cui non si segnalano problemi di compatibilità paesaggistica.

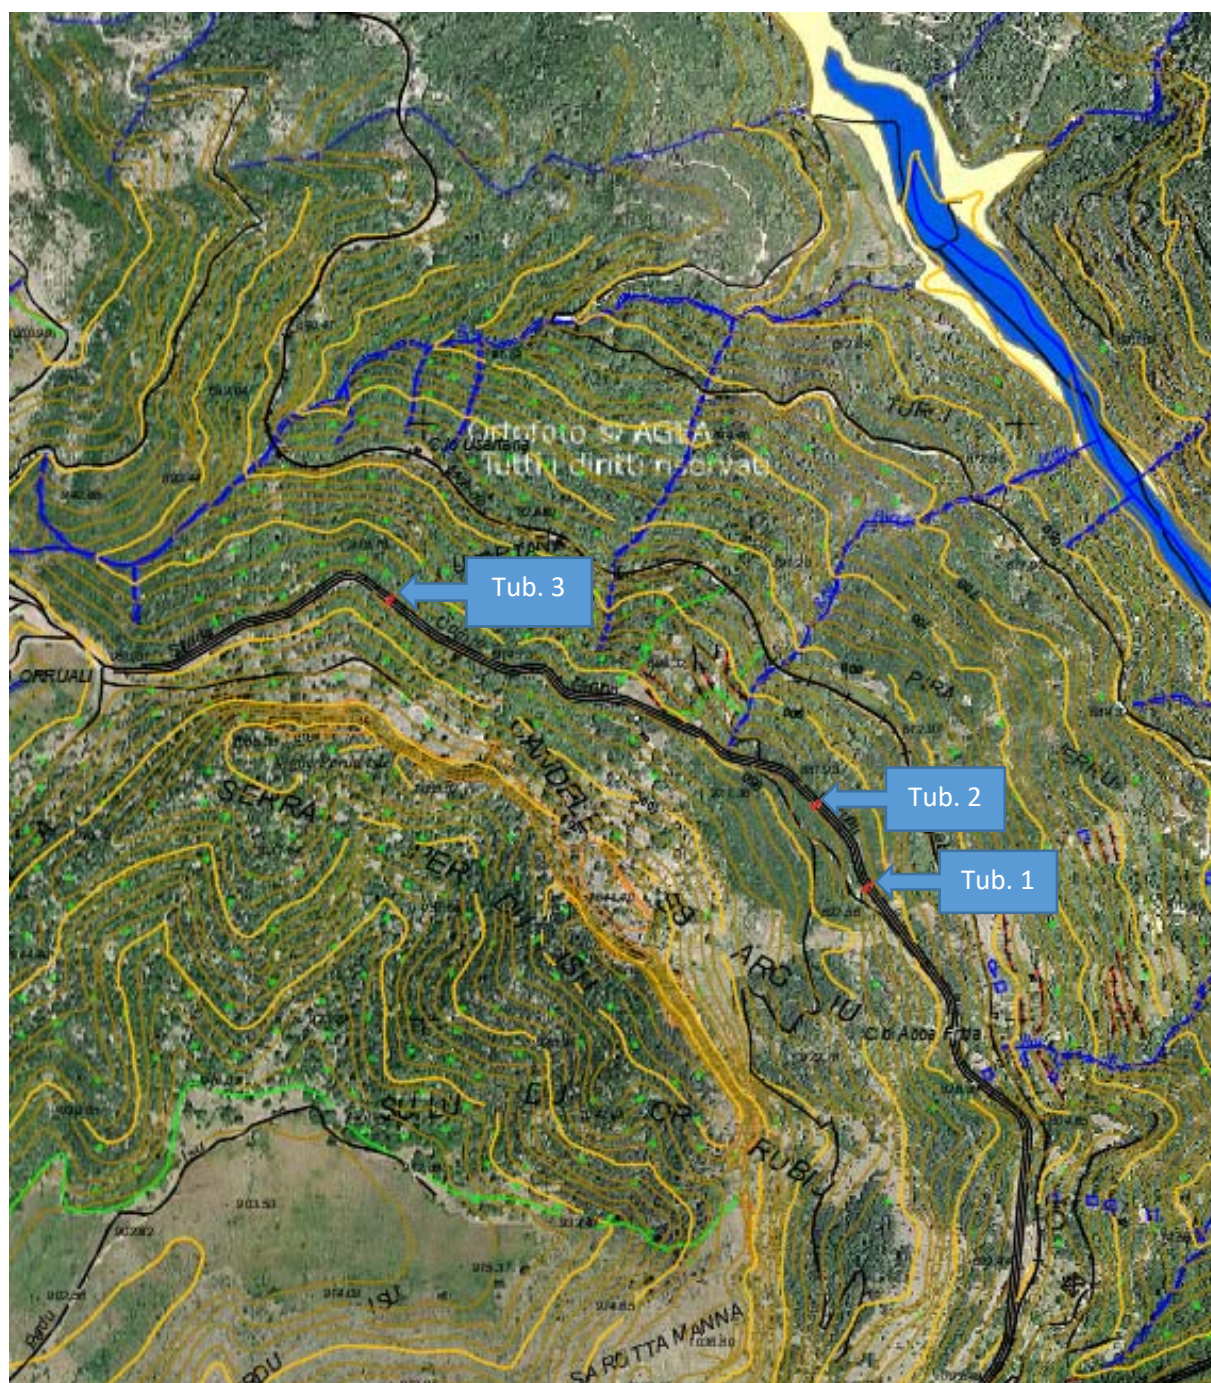
Figura 5-7 – Stralcio pericolo idraulico art. 8 PAI – S.P. Gairo Taquisara

Gli interventi di sistemazione dei tombini sulla S.P. Gairo Taquisara non ricadono in aree a rischio idraulico perimetrate dal PAI e non interessano il reticolo ufficiale di riferimento per l'intero territorio regionale per le finalità di applicazione delle NTA del PAI e delle loro Direttive, approvato con Deliberazione del Comitato Istituzionale n. 3 del 30.07.2015 e costituito dagli elementi idrici dello strato informativo 04_ELEMENTO_IDRICO.shp del DBGT_10k_Versione 0.1.

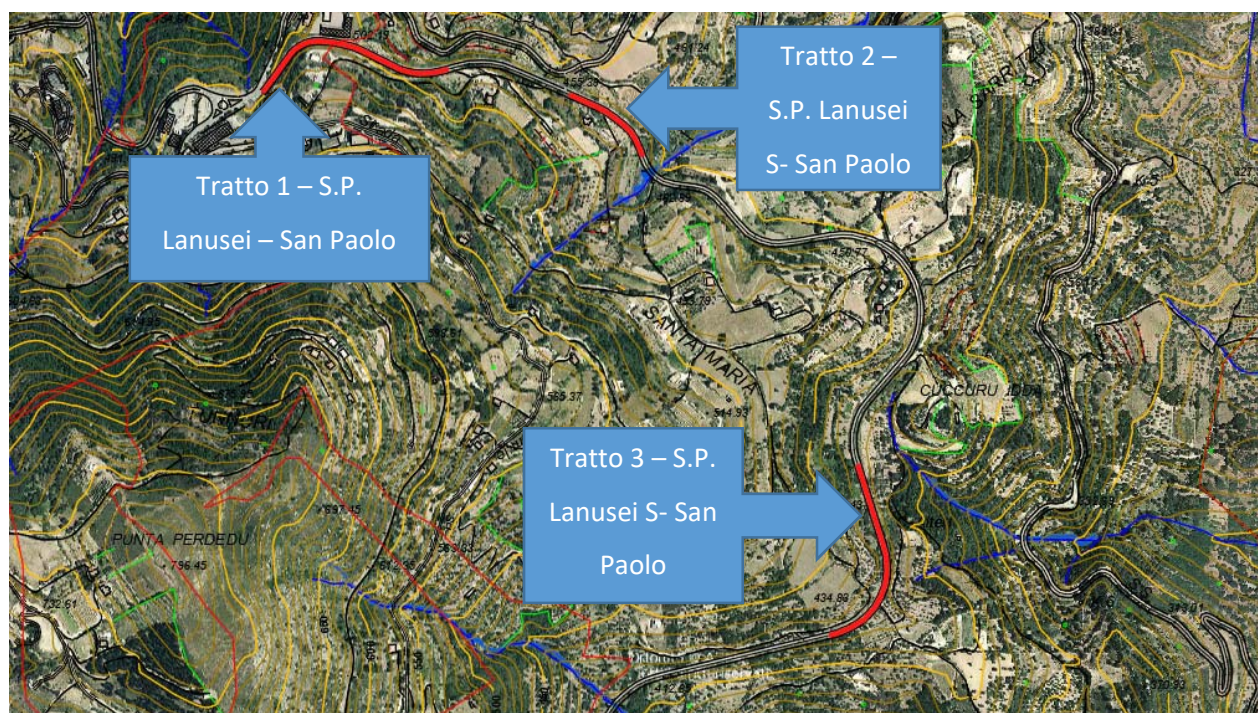
Figura 5-9 – Stralcio pericolo idraulico art. 8 PAI – S.P. Lanusei – Ponte San Paolo
