OP.240 Manutenzione Straordinaria delle SS.PP. della zona E  
- SP Arzana Lanusei - SP Lanusei Ponte S. Paolo - SP  
Gairo Taquisara - SP 37 - Annualità 2023 - codice MIMS  
00027.R1.NU DM 141 del 09.05.2022

3		
2		
1		
0	NOVEMBRE 2023	EMISSIONE
REV.	DATA	DESCRIZIONE
TAVOLA	SCALA	
1.R05		
TITOLO		
RELAZIONE SULLE INTERFERENZE		
RESPONSABILE DEL PROCEDIMENTO Ing. Mauro Foddis		IL PROGETTISTA Ing. Luciano Biggio

## **RELAZIONE SULLE INTERFERENZE**

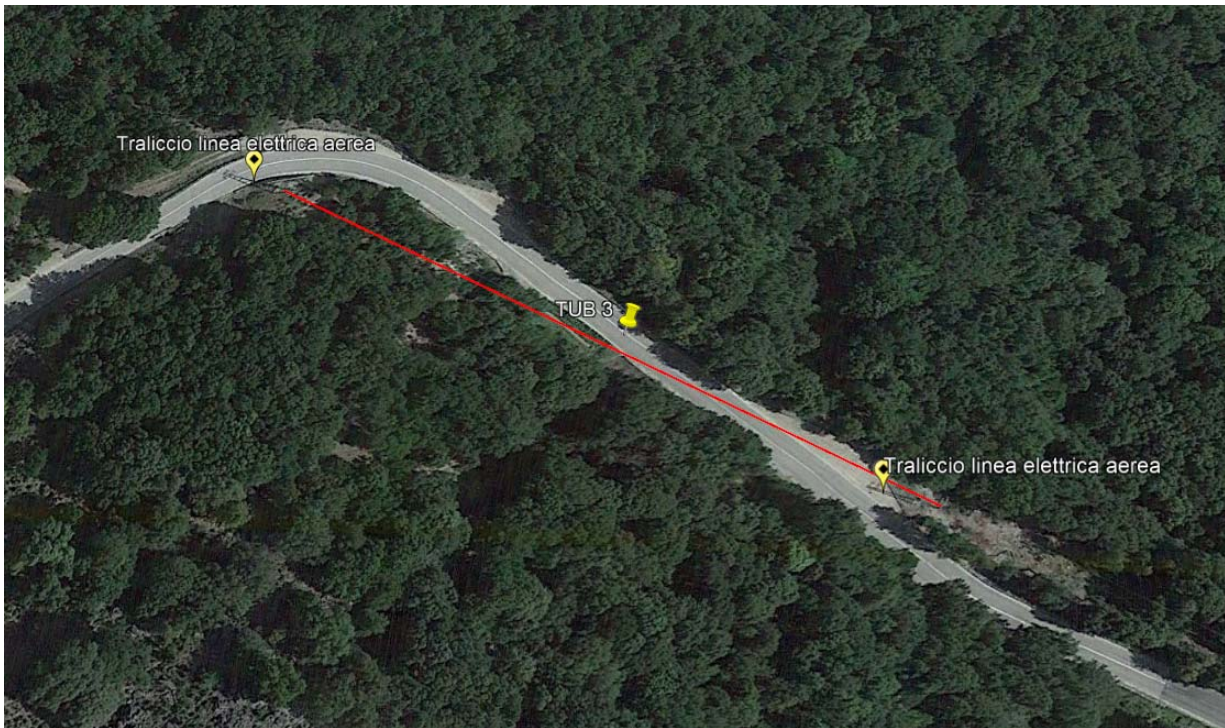
Nel tratto dove si deve intervenire sul tombino n. 3 è presente una linea elettrica aerea. I lavori sono compatibili con la presenza di questa interferenza in quanto i cavi passano a un'altezza di oltre 10 metri dal piano stradale.

Figura 4-1 – Interferenze elettriche intervento tombino 3 - planimetria

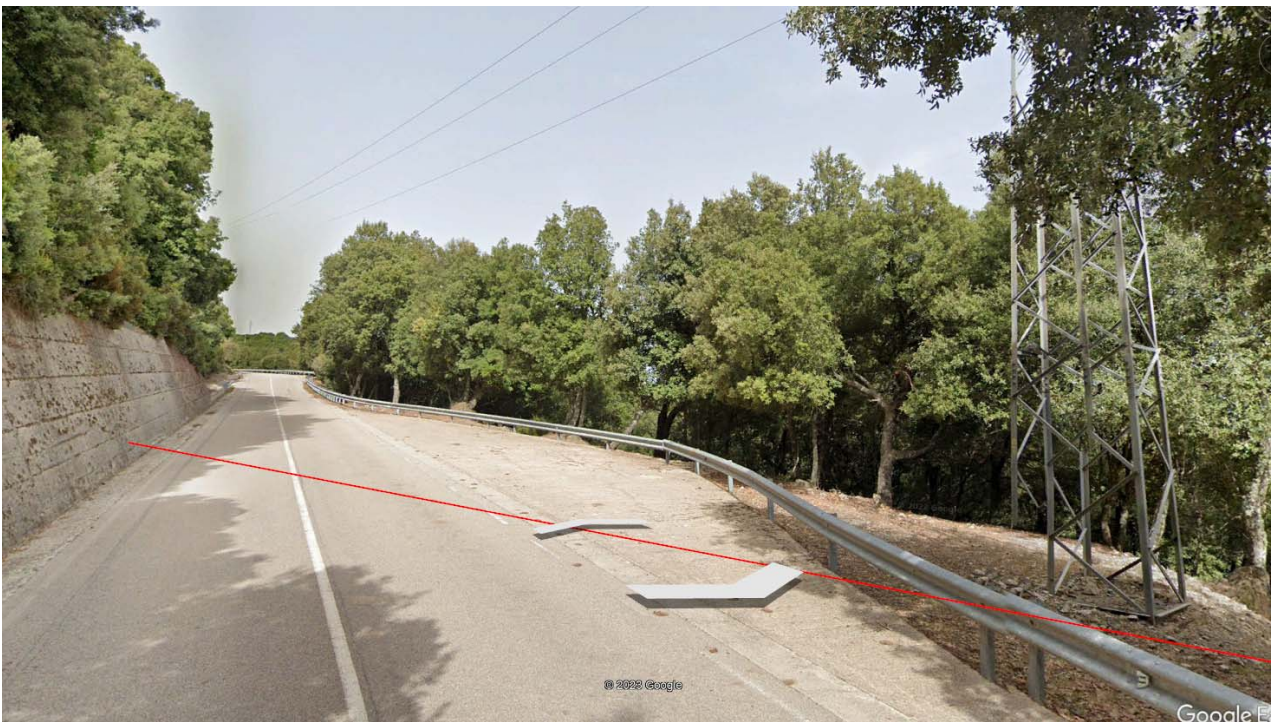
Figura 4-2 – Interferenze linea elettrica intervento tombino n. 3 – Foto da valle

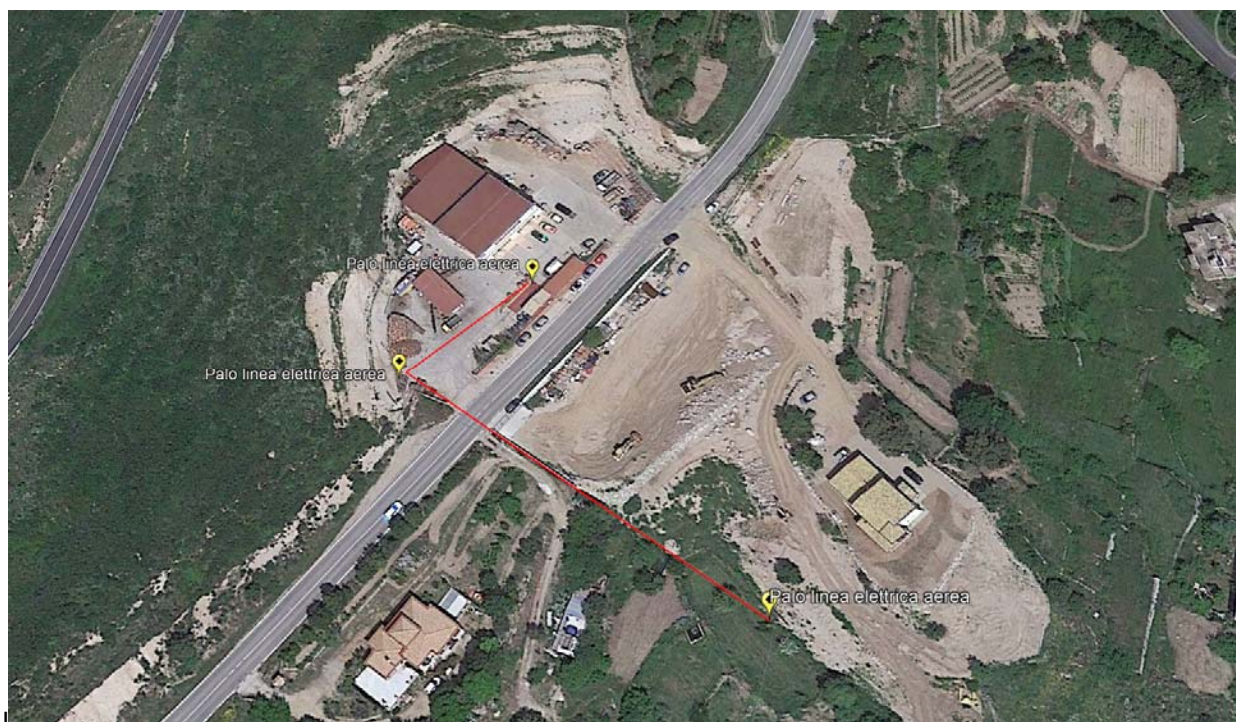
Nel secondo tratto dove si interviene per i lavori di bitumatura sulla S.P. Arzana - Lanusei è presente una linea elettrica interrata. I lavori previsti potranno essere eseguiti senza problemi ma adottando le misure di sicurezza previste nel PSC.

Figura 4-3 – Interferenza linea elettrica intervento di bitumatura tratto 1 S.P. Arzana – Lanusei - planimetria

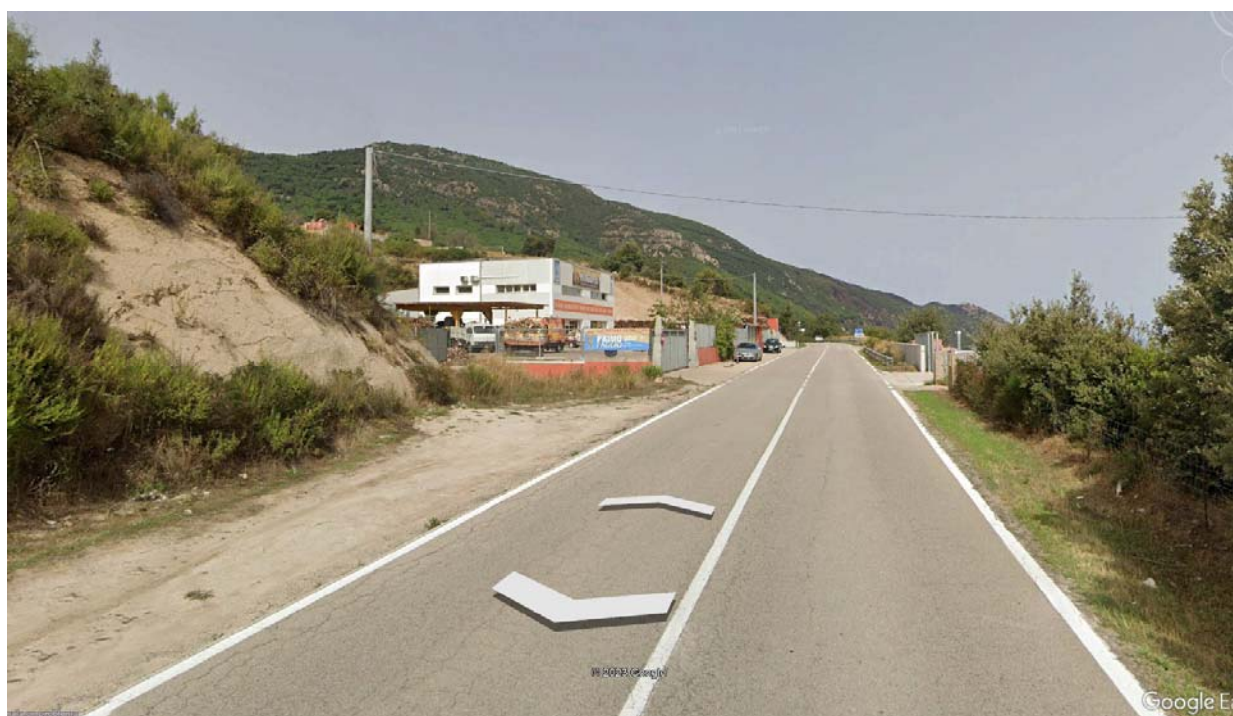
Figura 4-4 - Interferenza linea elettrica intervento di bitumatura tratto 1 S.P. Arzana – Lanusei – foto da valle
